# ASÓMATE Á HISTORIA DE LUGO

Ventás arqueolóxicas

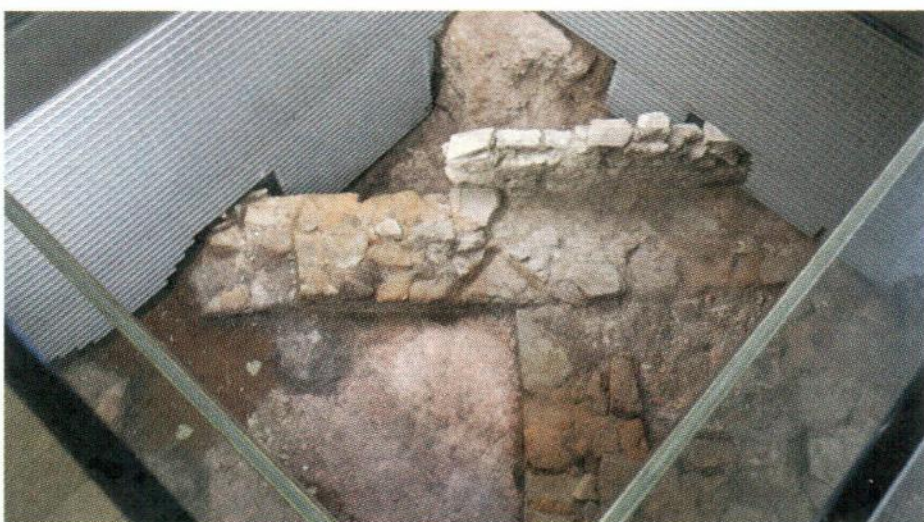
Restos Edificio Romano

Na planta baixa desta casa do s. XIX consérvanse os restos pertencentes a un edificio romano do s. III-IV d.C. Consisten en dous muros perpendiculares, en cachotería de lousa, que definen dúas estancias ou ámbitos diferenciados dunha edificación. Unha destas estancias conserva practicamente intacto o seu pavimento de *opus signinum* (composto por fragmentos de tella e ladrillo con morteiro de cal).

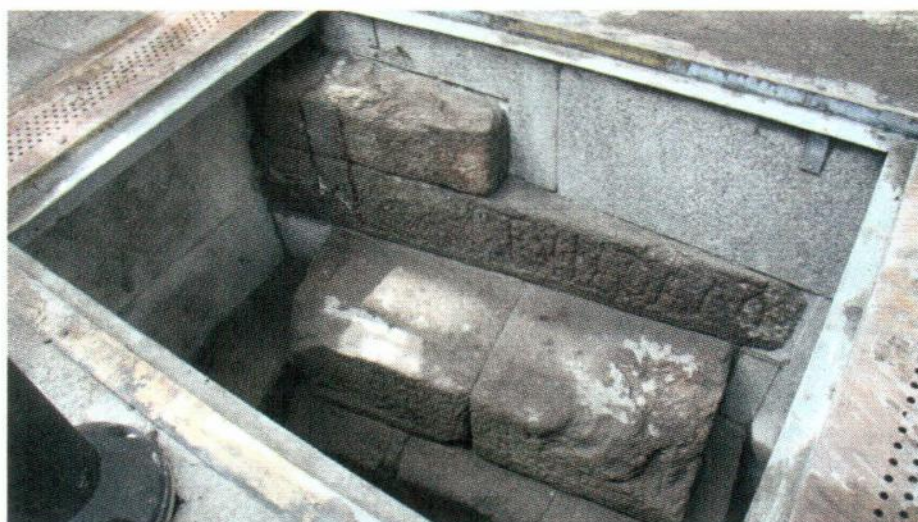
Cimentos Porta Romana

A Porta Nova é unha das cinco portas da Muralla de Lugo que se consideran orixinais. Da súa orixe romana fálanos non só a súa localización senón tamén a existencia, ao seu paso, dun pavimento viario e dos restos correspondentes aos seus cimentos que parecen corresponderse á estrutura dunha contraporta interior. Consisten en varias filas de perpiaños de granito asentados a óso, inmediatos á calzada, pero lixeiramente retraídos en relación á porta, nun dos cales se le a inscrición FVNDAM (alusiva aos cimentos da antiga porta romana).

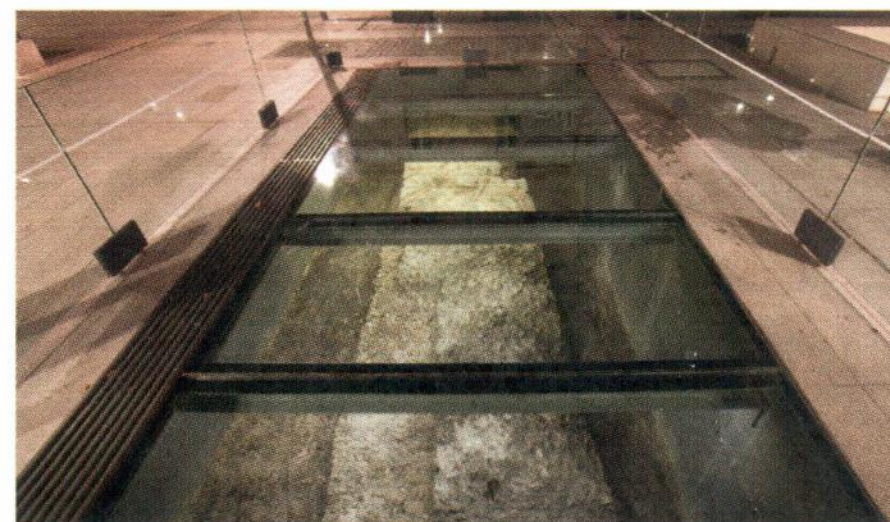
Restos Acueduto Romano

A obra romana é recoñecible no muro corrido, de aproximadamente un metro de ancho, fabricado en *opus caementicium* (formigón romano realizado con cuarcitas de mediano tamaño ligadas con morteiro de cal e area), no que se observan as pegadas do encofrado de madeira. Como base da estrutura de *caementicium* emprégase un empedrado de cuarcitas e arxila, máis ancho co muro. Esta estrutura constituía a base sobre a cal discorría a canle de auga (*specus*). Presenta unha remodelación posterior, realizada en cachotería de lousa, datada probablemente en época medieval.

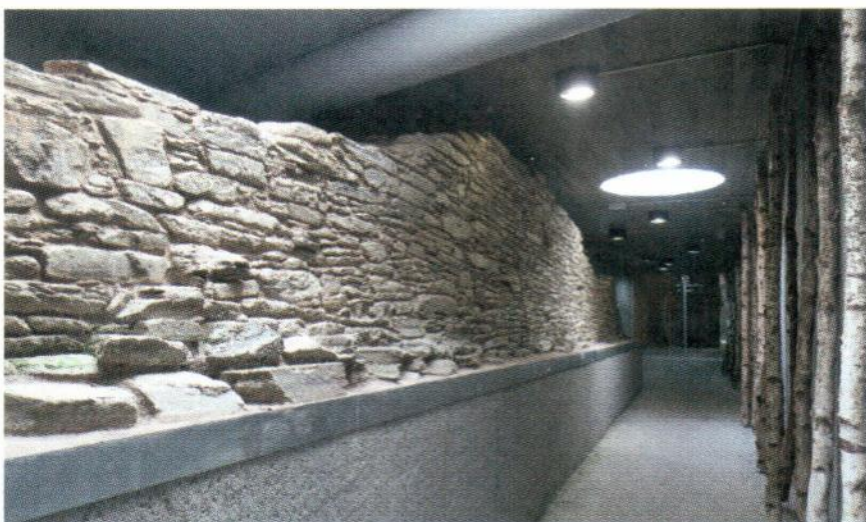
Muro Romano

Fragmento de muro (duns 30 m. de longo) construído en cachotería de lousa, pertencente á cimentación da fachada dun edificio de época romana, que discorre paralelo a unha das rúas principais (*decumano*) de *Lucus Augusti*. En 1986 realizouse a escavación arqueolóxica do aparcadoiro subterráneo e os datos que proporcionou datan os restos deste edificio cara mediados do século II d. C.

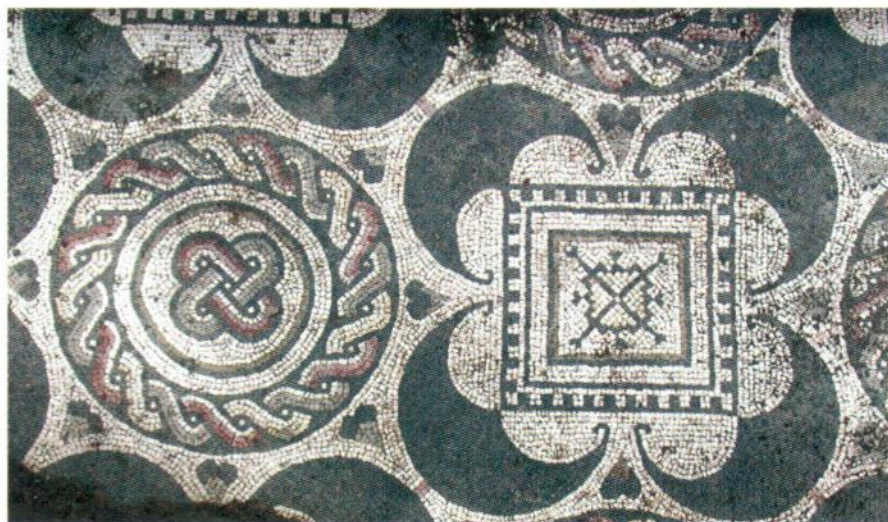
Mosaicos Romanos

Fragmentos de mosaicos romanos, con decoración de motivos xeométricos e vexetais, con temas figurados, pertencentes a unha das *domus* ou casas máis grande da cidade, a *Domus Oceani* ou Casa dos Mosaicos, datada a finais do século III e inicios do século IV d.C., cuxos restos podemos visitar no soto do edificio que se encontra xusto en fronte.

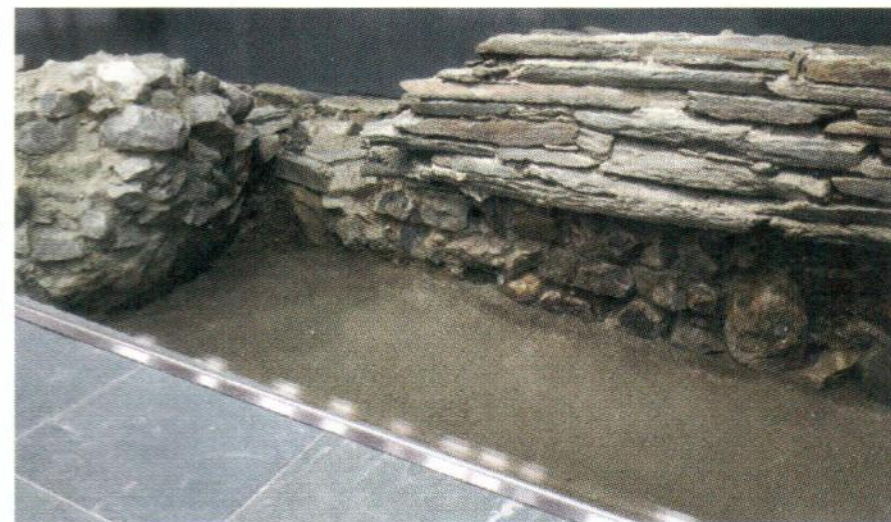
Cimentos Basílica Romana

Trátase dun dos poucos vestixios que se conservan do Foro romano da cidade, identificados cos restos da cimentación da basílica foral, na cal estaba a sede dos tribunais de xustiza e era lugar de celebración de reunións de diversa índole. O muro, de 1,35 m. de ancho, está construído en *opus caementicium* (formigón romano) na base e lousas na parte superior, e sustentaría a columnata occidental da nave central da basílica.

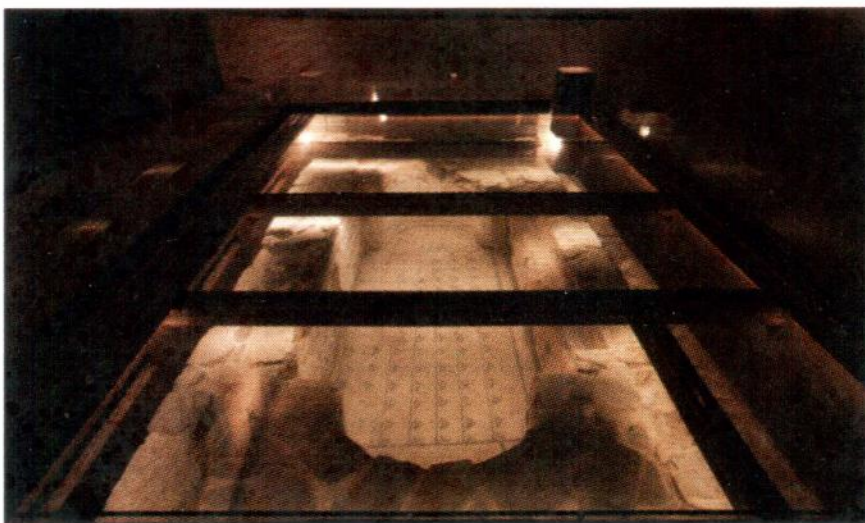
Piscina Romana

O seu bo estado de conservación permite ver a forma rectangular da piscina cos extremos menores absidais. Estaba revestida integramente de mosaico, do que se conserva unha parte significativa. Inicialmente interpretouse como un posible baptisterio ou piscina bautismal, pero parece máis probable que se trate dunha pequena piscina de auga fría (*frigidarium*) pertencente a un complexo termal ou *balneum* doméstico, do s. IV d. C.

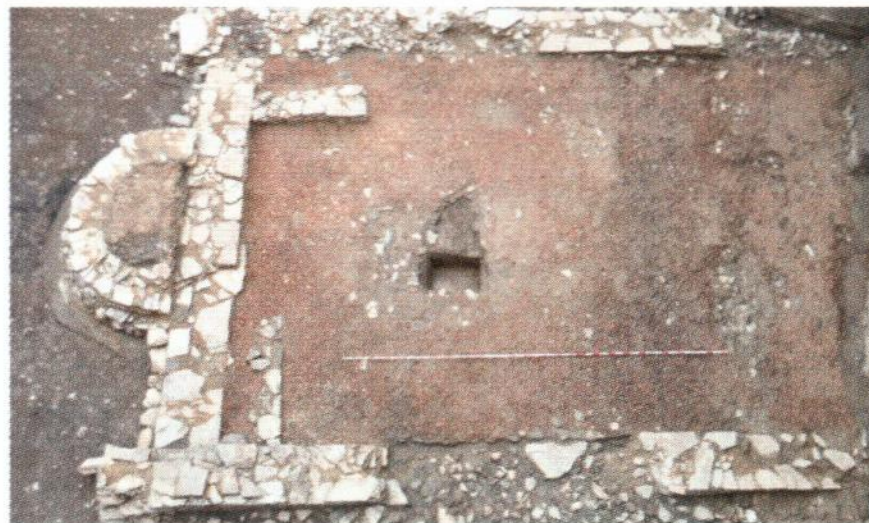
Restos Templo Romano

Moi preto da Muralla Romana, localízanse os restos dun edificio de planta rectangular e pequena cabeceira semicircular cara ao leste, datado no s. IV d. C. Contaba cun pavimento de *opus signinum* (composto por anacos de tella e ladrillo con morteiro de cal) rudamente conservado. A súa construción é atípica no contexto arquitectónico do Lugo romano, e aínda que a súa funcionalidade está por definir, parece corresponder a un pequeno templo de época tardorromana.

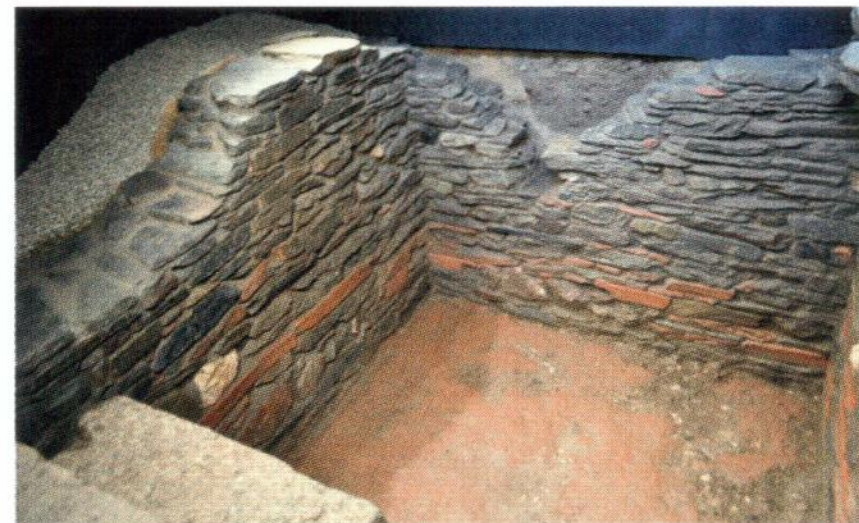
Estrutura funeraria

Posible estrutura de carácter funerario, a modo de cámara sepulcral semisoterrada, para acoller un enterramento de incineración, datada nos séculos I-II d.C. De forma cuadrangular, con algo máis de dous metros cadrados de superficie (1,53 x 1,57 m), está construída con muros de cachotería de lousa, e contaba con cinco chanzos de acceso.
